Sharomova A.I. Analysis of changes in the Syrdarya river bed based on
Анализ изменения русла реки Сырдарьи по данным дистанционного
зондирования земли

Sharomova Arina Igorevna

Master's student in the field of study "Land management and cadastres",
Baltic Federal University. I. Kant
Шаромова Арина Игоревна
магистрант направления подготовки «Землеустройство и кадастры»,
Балтийский федеральный университет им. И. Канта

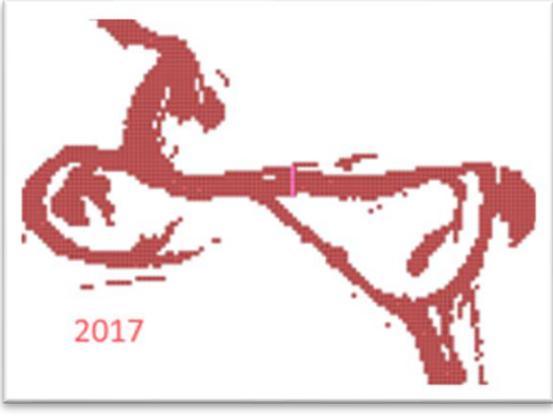
<p>2017</p>	<p>Из-за затора льда заметно обильное расширение русла реки, в этот год прибрежные области были подтоплены, в поселках организованы массовые эвакуации. Ширина на исследуемом участке 240 метров.</p>

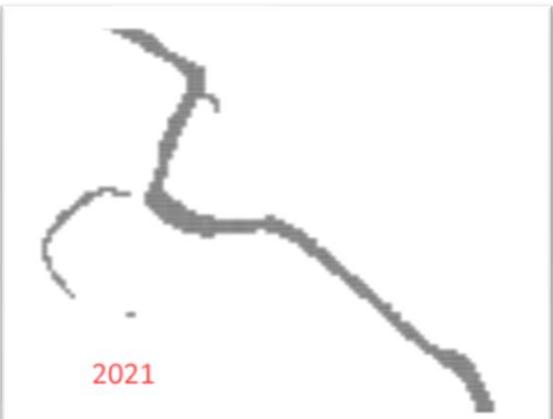
<p>2021</p>	<p>Ответвление русла пересыхает, объема воды не хватает для протекания по исследуемому участку.</p>

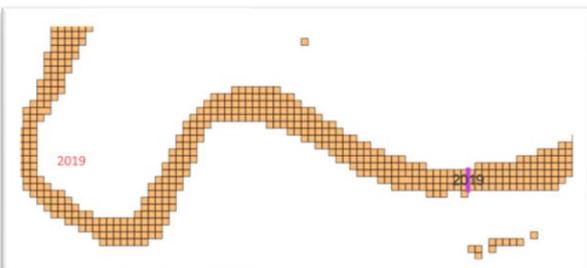
<p>Несмотря на выход реки из берегов прошлого года, тенденция к сужению русла сохраняется. Ширина на исследуемом участке 90 метров.</p>

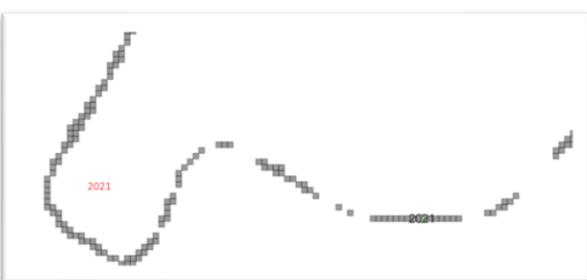
<p>Заметно сильное обмеление реки, местами ширина сужается настолько, что после обработки снимка появляются пустые участки. Ширина на исследуемом участке 30 метров.</p>
